# SUIVI FAUNIQUE DE QUATRE PONCEAUX SUR LE TERRITOIRE DE LA VILLE DE SUTTON

avril 2026

Résultats préliminaires de travaux d'aménagement  
favorisant le passage de la faune

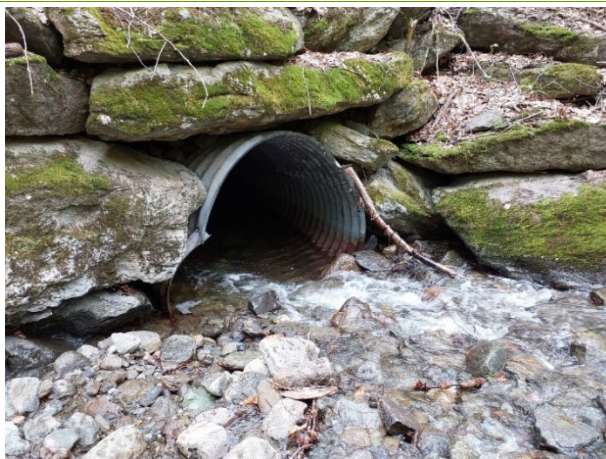
**FIGURE 1 : CAMÉRA 1 – PONCEAU TÉMOIN DU CHEMIN RÉAL (CÔTÉ SUD)**

Le ponceau témoin du chemin Réal est en métal. Du côté sud (Figure 1), il est facile d'accès et mesure 2 m de largeur par 1,5 m de hauteur. Du côté nord (Figure 2 et Figure 3), il est difficile d'accès, car son entrée est localisée dans une pente raide menant à une importante chute d'eau entourée de blocs de pierre. Le ponceau est aplati et mesure ici 2 m de largeur sur 1 m de hauteur.

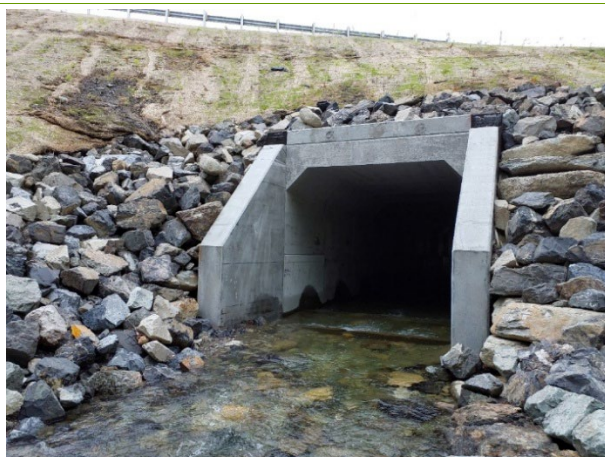
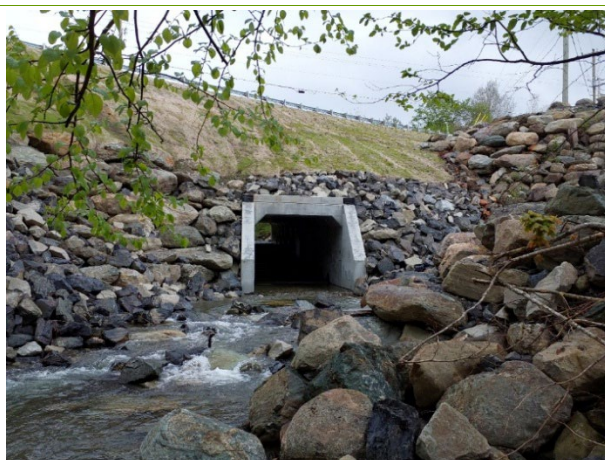
**FIGURE 4 : CAMÉRA 3 – PONCEAU MODIFIÉ DU CHEMIN RÉAL (CÔTÉ EST)**

Le ponceau modifié du chemin Réal est en béton, avec une ouverture mesurant 4 m de largeur sur 3 m de hauteur (Figure 4, Figure 5 et Figure 6). Son aménagement est favorable au passage de la grande faune et des poissons, avec des escaliers réduisant la vitesse de l'eau et un substrat naturel au sol.

Puisque les dimensions du ponceau le permettent, ajouter un passage sec surélevé à l'intérieur du ponceau, comme une tablette en porte-à-faux, d'une largeur minimale de 50 cm et avec un dégagement entre 0,4 m (petite faune) et 1,5 m (moyenne faune) (Jaeger et al., 2017). Prioriser l'utilisation du bois comme matériel pour les tablettes ou un substrat naturel plutôt que le béton (Craveiro et al., 2019; Jaeger et al., 2017)

En 2025, les berges entourant les deux entrées du ponceau étaient formées d'un enrochement dépourvu de végétation. Il est recommandé de maintenir la continuité du milieu naturel au sein du passage faunique, notamment grâce au couvert végétal (Jaeger et al., 2017; Kintsch & Cramer, 2011; Ostiguy, 2006). En effet, il est approprié de conserver sur les rives une bande terrestre d'une largeur minimale de 50 cm à 1 m (Beaulieu, 2018). L'établissement de la végétation sur les berges, soit de manière naturelle ou accélérée par des plantations de végétaux adaptés, donneraient un aspect plus naturel aux entrées du ponceau, ce qui favoriserait son utilisation par la faune. Par exemple, un couvert forestier à l'entrée des passages fauniques favorise son utilisation par la petite et moyenne faune (Jaeger et al., 2017).

Des débris ligneux et des roches peuvent également être ajoutés au sein des passages visant la grande faune, comme celui-ci, afin de servir de cachettes pour la petite faune qui utilisera alors davantage la structure. (Kintsch & Cramer, 2011)

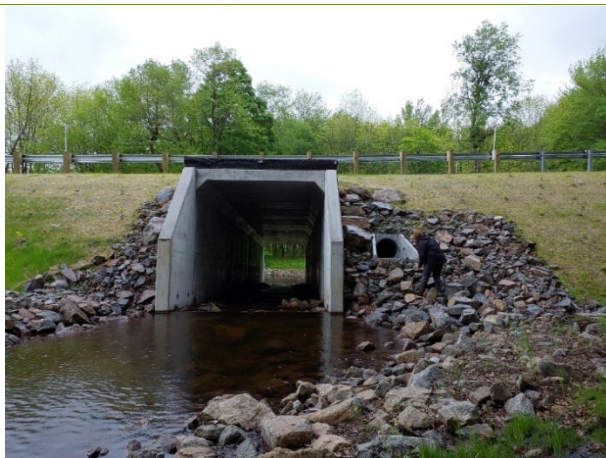
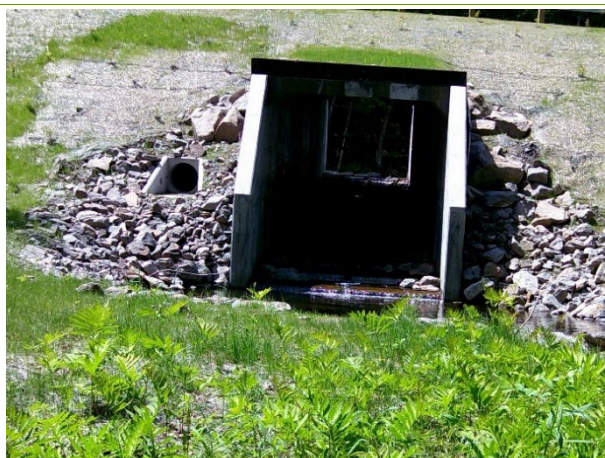
**FIGURE 7 : CAMÉRA 5 – PONCEAU MODIFIÉ DU CHEMIN DE LA VALLÉE-MISSISQUOI (CÔTÉ OUEST)**

Le ponceau modifié du chemin de la Vallée-Missisquoi est composé d'un passage faunique de grande taille (3,5 m sur 3,5 m) et d'un passage sec adjacent pour la petite faune (0,6 m de diamètre) (Figure 7 et Figure 8). Tous deux sont faits de béton.

Durant la saison estivale, planifier l'inspection et l'entretien du ponceau sec pour assurer son efficacité et sa pérennité. Les passages de plus petite dimension, comme les tunnels pour amphibiens et reptiles et les ponceaux secs, nécessitent un entretien plus fréquent (van der Ree & Tonjes, 2015).

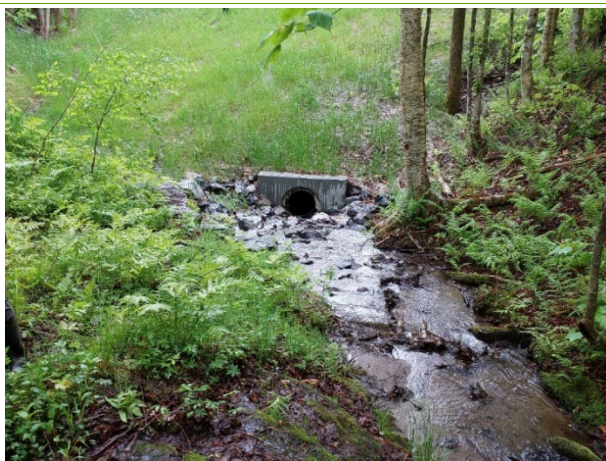
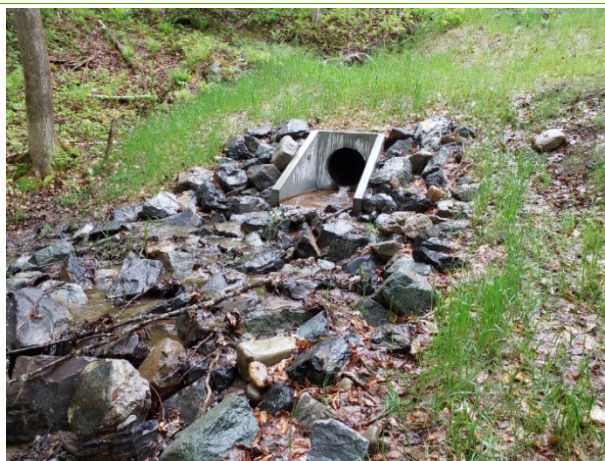
**FIGURE 9 : CAMÉRA 7 – PONCEAU TÉMOIN DU CHEMIN DE LA VALLÉE-MISSISQUOI (CÔTÉ OUEST)**

Le ponceau témoin du chemin de la Vallée-Missisquoi est en béton et mesure 67 cm de diamètre (Figure 9 et Figure 10).
